# L'église Notre-Dame d'Aigurande

1 - Visite extérieure

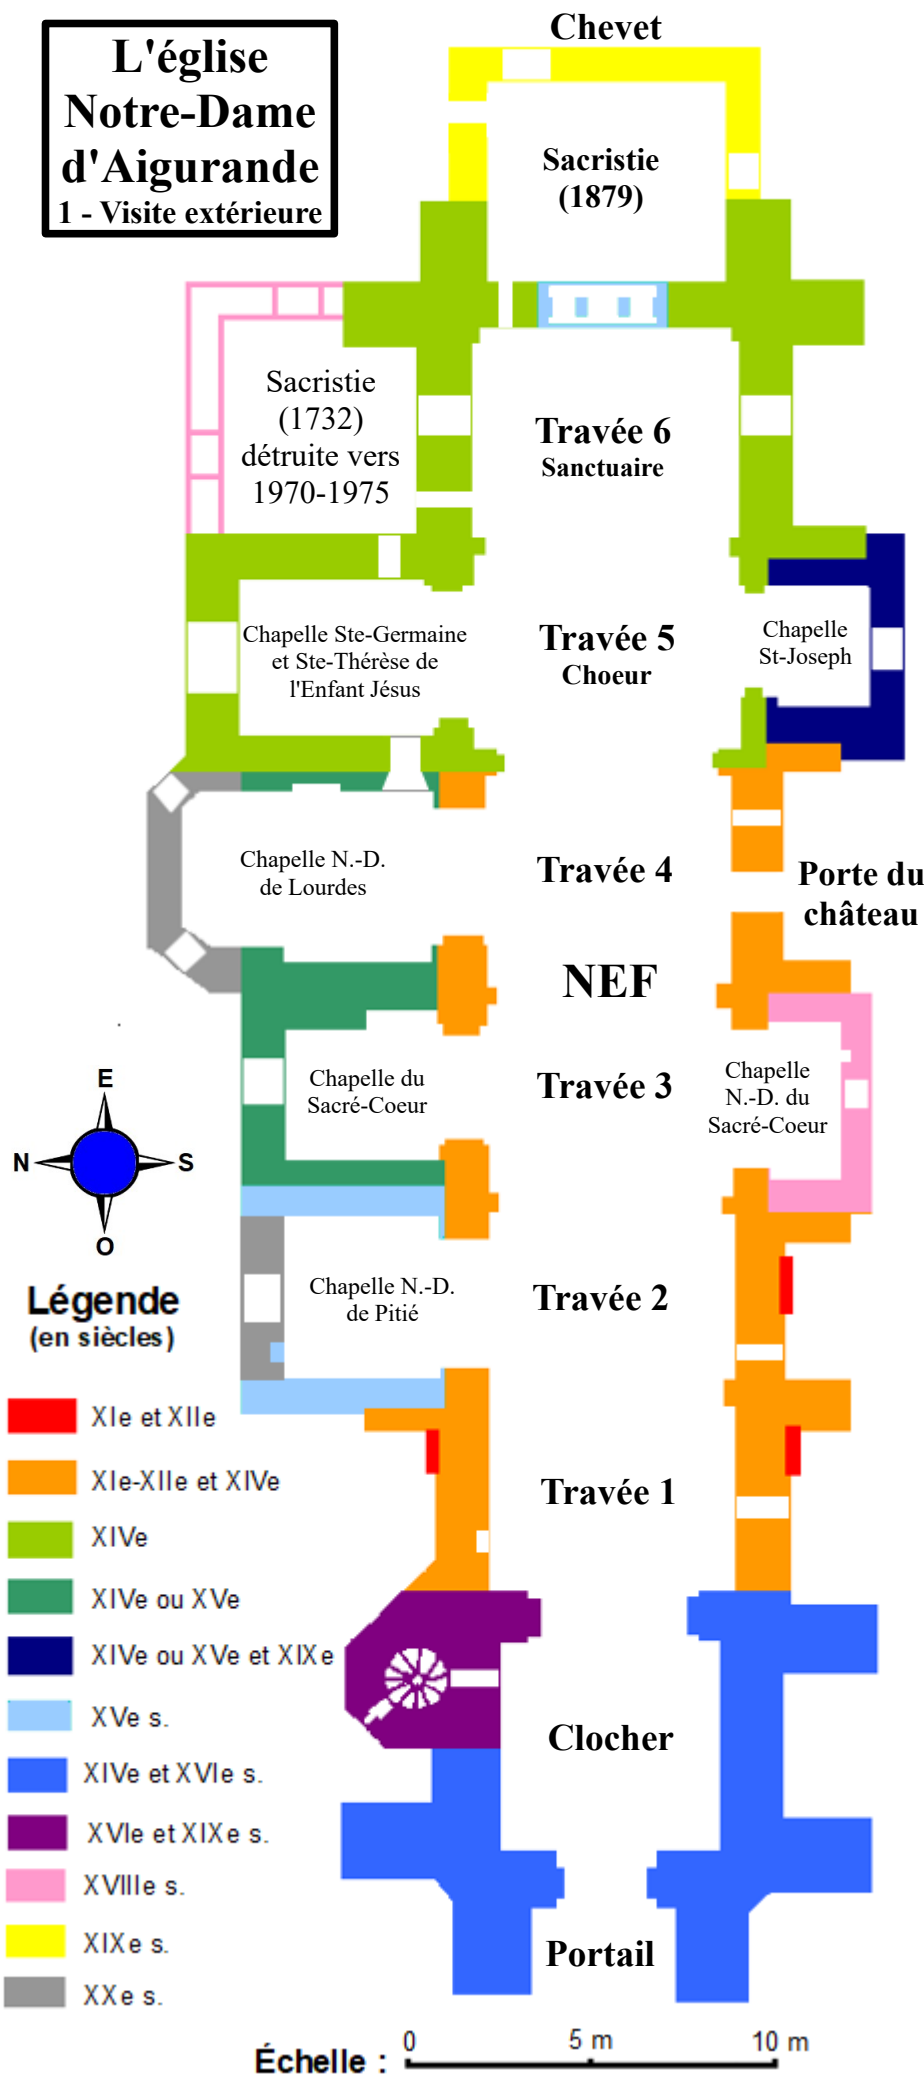
- les contreforts du XIe ou XIIe siècle (*en rouge sur le plan*) et les contreforts du XIVe siècle (plus massifs et plus élevés) ;
- les modillons (ou corbeaux) qui soutiennent la corniche sous la toiture, pour la plupart d'époque romane (XIe-XIIIe siècle) ; ils ont été réemployés lors de la surélévation des murs de l'église au début du XIVe siècle ; certains sont sculptés (visages humains, parfois grotesques, animaux, végétaux, objets divers) ; remarquer particulièrement le second modillon à partir du clocher que l'on peut dater du XIVe siècle (tête d'homme couverte d'un chaperon) ;
- les deux chapelles, couvertes de toits à une seule pente ;
- la porte du château (XIVe siècle), en arc brisé, dotée d'un beau verrou ancien (ou « courriel ») en fer forgé (XVIIIe siècle ou antérieur).
